**OCENA TECHNICZNA**

**Nr SOL – 118 / 24 / 2**

Rzeczoznawca: mgr inż. Leszek Kosin – Certyfikat nr 301/03/06/09/12/15/18/21/24.  
Zleceniodawca: Powiatowy Inspektorat Weterynarii w Działdowie  
Adres: ul. Męczenników 11, 13 – 200 Działdowo.  
Zlecenie: Z dnia 26.09.2024 r.  
Zakres oceny: Ustalenie wartości rynkowej samochodu osobowego.

Na podstawie przeprowadzonych oględzin samochodu osobowego marki Renault Kangoo nr rej. NDZ 79JV w dniu 30 września 2024 r. dokonanych w miejscowości Działdowo w obecności pracownika Inspektoratu i okazanego dowodu rejestracyjnego pojazdu nr DR/BAM 5098006 ustalono:

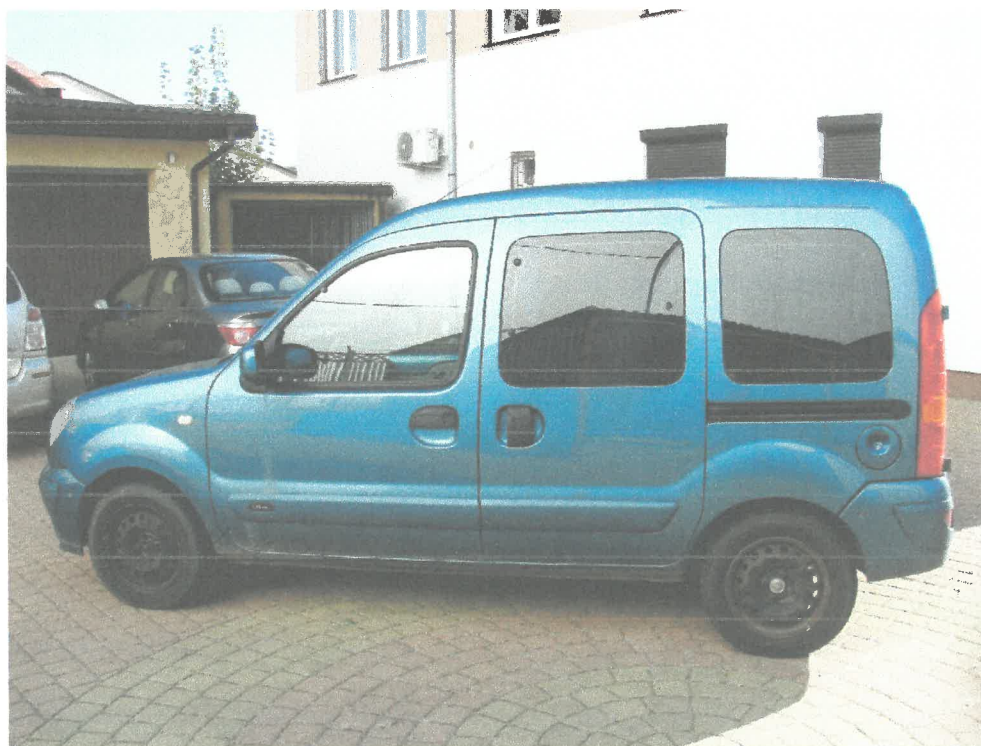
Fot. 2. Lewa strona samochodu.

- Lampy pojazdu nieuszkodzone, kompletne. Wszystkie światła sprawne. Sygnał dźwiękowy sprawny.
- Koła i układ jezdy kompletny sprawny. Zawieszenie samochodu bez uszkodzeń. Brak kołpaków na kołach lewej strony pojazdu. Kołpak prawego przedniego koła popękany z ubytkiem części materiału. Kołpak lewego tylnego koła uszkodzony w postaci rys i otarć.

| W tym: | [%] | Wart. [PLN] |
|---|---|---|
| Korozja na zawiasach obu tylnych drzwi. Na lewym skrzydle drzwi tylnych pod tablicą rejestracyjną punktowy ubytek powłoki lakierowej z powodu korozji. Korozja na prowadnicach obu bocznych drzwi przesuwnych oraz na piórach wycieraczek. Brak kołpaków na obu lewych kołach. Kołpak prawego przedniego koła popękany. Kołpak prawego tylnego koła uszkodzony w postaci rys i otarć. | | |

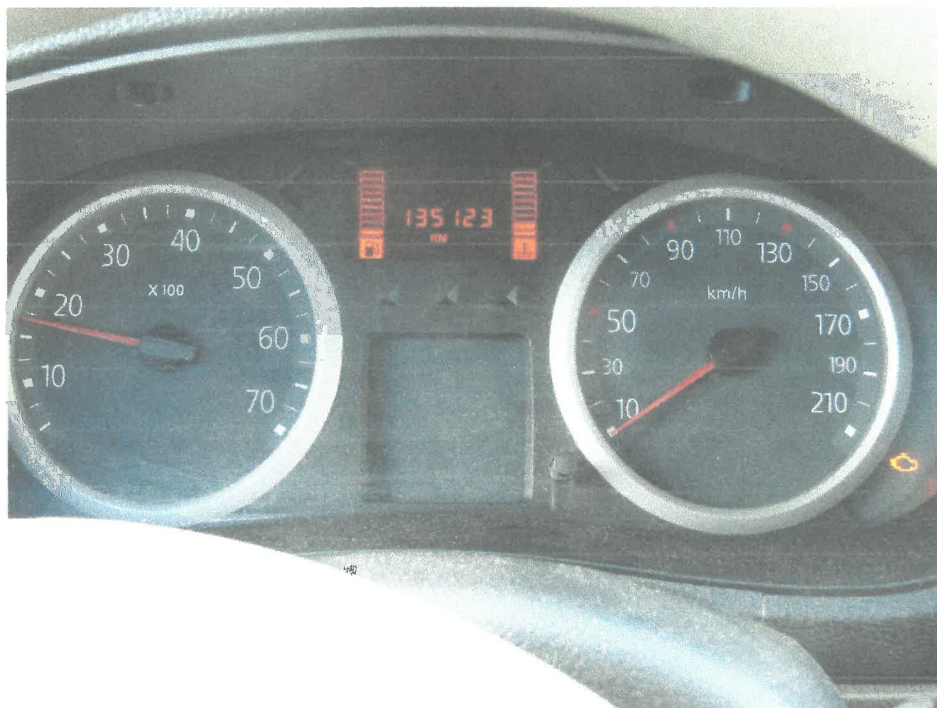
- Silnik i układ napędowy kompletny. Akumulator sprawny. Silnik uruchomiono przy pierwszej próbie. Podczas próbnej jazdy stwierdzono prawidłowe działanie układu kierowniczego, napędowego i hamulcowego. W czasie próbnej jazdy na desce rozdzielczej świeciła się kontrolka „Check Engine” koloru żółtego. Ze względu na świecącą się kontrolkę silnika „Check Engine” w wycenie zastosowano szacunkową ujemną korektę w wysokości – 5%.

Fot. 5. Wskazania licznika 13523 km. Świecąca kontrolka „Check Engine” podczas pracy silnika.

| W tym: | [%] | Wart. [PLN] |
|---|---|---|
| Świecąca kontrolka "Check Engine" | -5,0 | - 704 |

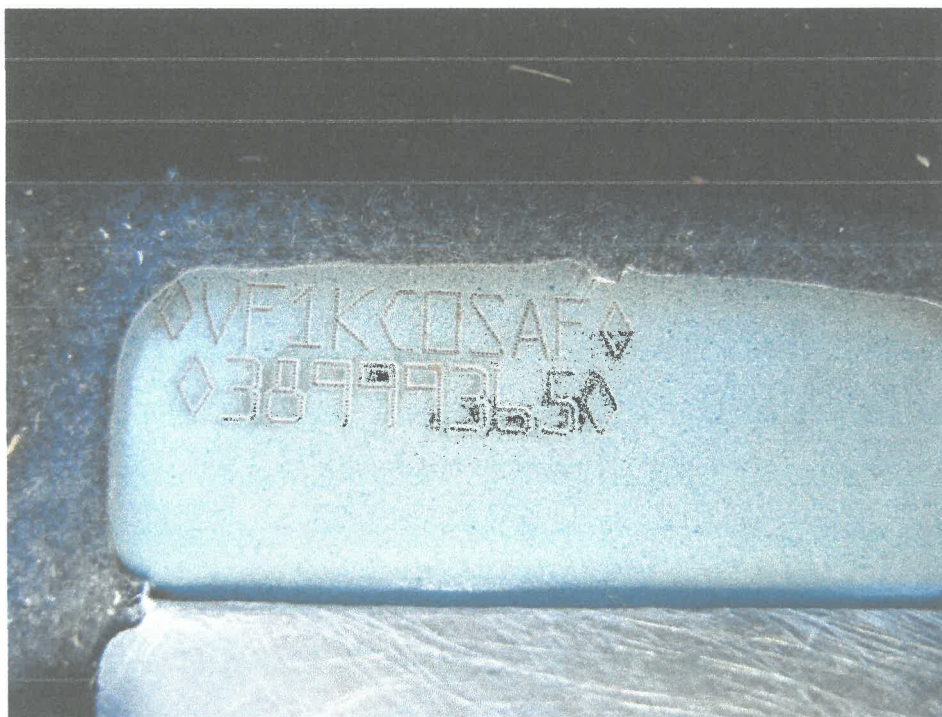
Fot. 6. Pole numerowe nadwozia z numerem: „VF1KC0SAF38999365”.

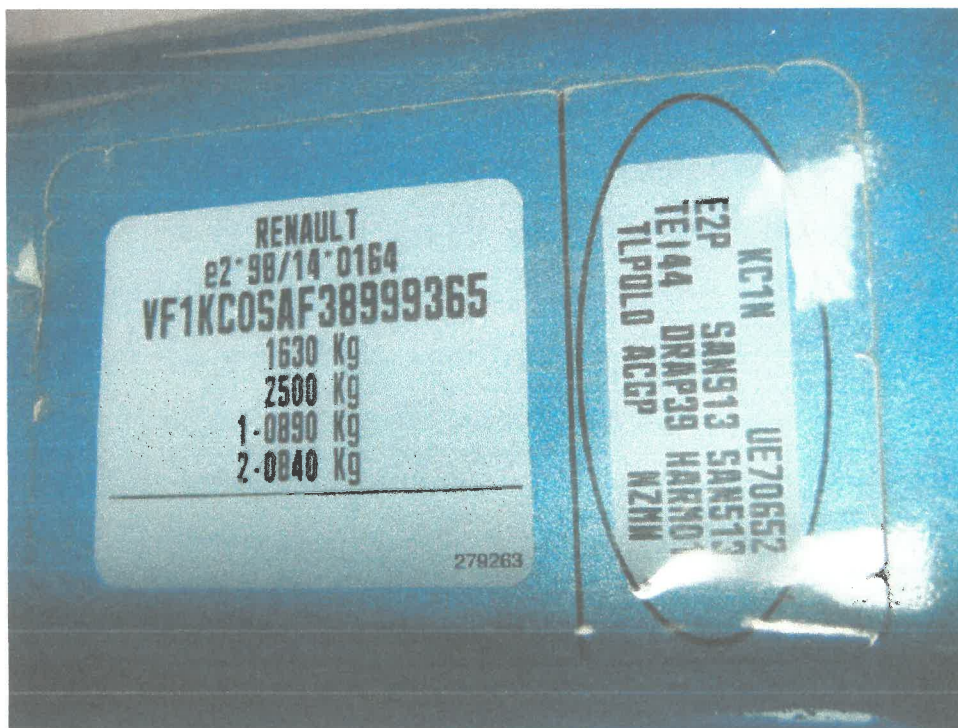
8. Numer nadwozia widoczny na tabliczce znamionowej: „VF1KC0SAF38999365”.

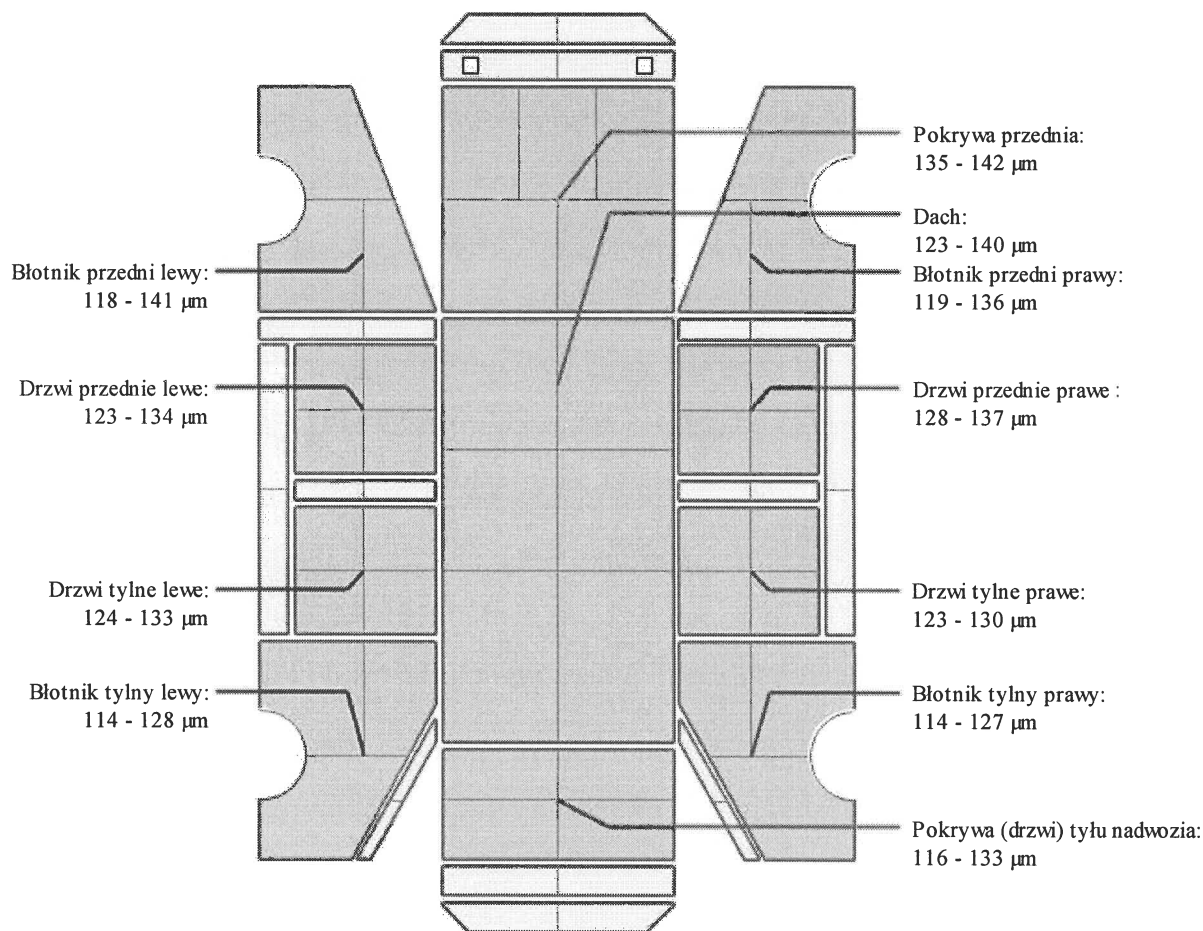
## OPIS POWŁOKI LAKIEROWEJ

- Nadwozie kompletne, lakier nadwozia niebieski. Powłoka lakierowana oryginalna. Na podstawie dokonanych pomiarów grubości powłoki lakierowej nadwozia nie stwierdzono wcześniejszych napraw blacharsko – lakierniczych. Na części nadwozia stwierdzono korozję, w szczególności ubytek powłoki lakierowej z powodu korozji znajdował się na lewym skrzydle drzwi tyłu nadwozia pod tablicą rejestracyjną. Część zawiasów obu skrzydeł drzwi tylnych pokryte warstwą korozji. Korozja znajdowała się na wewnętrznych prowadnicach drzwi bocznych przesuwnych. Uszczelka dolna szyby drzwi przednich prawych uszkodzona, wypaczona. Pióra wycieraczek przednich i tylnej częściowo skorodowane. Stalowe tarcze kół pokryte warstwą korozji.
